Restauro conservativo ed adeguamento antisismico della Torre Civica e del Palazzo Comunale di Norcia

RELAZIONE TECNICA DI RESTAURO

RESTAURO CONSERVATIVO E ADEGUAMENTO SISMICO DELLA TORRE CIVICA DI NORCIA - [FASE B]

B_R_R01

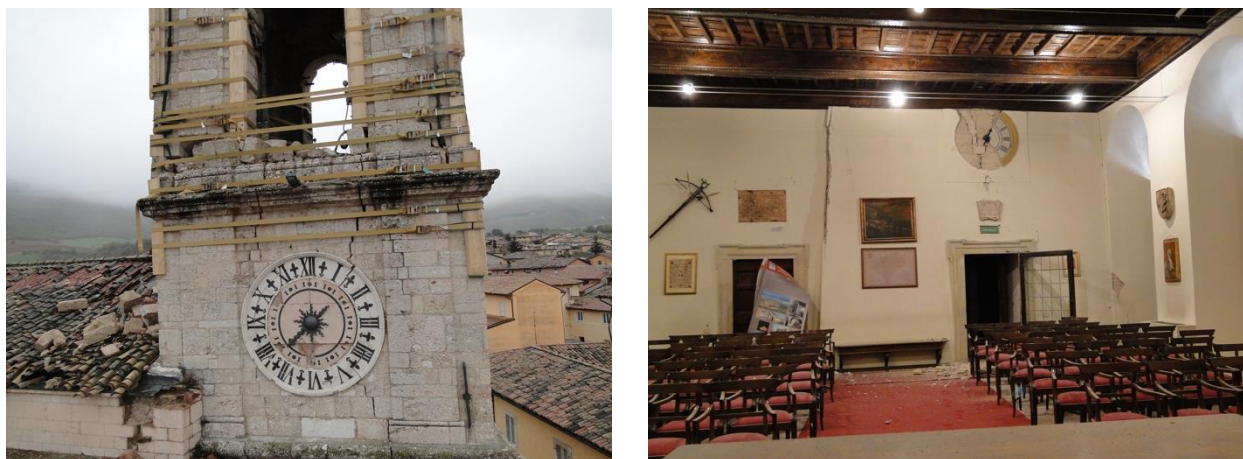
Gli orologi della Torre Civica di Norcia sono rimasti molto danneggiati dalle scosse sismiche, in particolare quello interno che ha perso importanti frammenti del quadrante. Durante le operazioni di rilievo ed indagini è stata già effettuata una preliminare fase di recupero di tutti i frammenti dell'orologio, in modo da poterli salvaguardare da una loro ulteriore compromissione ed allo stesso tempo al fine di eseguire il restauro dello stesso in modo da ricollocare i frammenti nella loro posizione originale.

Figura 2. L'orologio sulla facciata principale (sx) e l'orologio interno alla Sala del Consiglio Maggiore (dx).

La prima operazione da eseguirsi è il pre-consolidamento delle porzioni ancora in posto tramite micro iniezioni di legante a base di calce idraulica con il fine che le operazioni successive non danneggino gli lacerti ancora presenti. Successivamente sarà necessario eseguire una pulitura manuale con spazzole morbide e/o pennelli dell'orologio e dei frammenti.

A seguito delle operazioni di pulitura, si potrà procedere con le operazioni di consolidamento, ristabilendo l'adesione tra il supporto murario e l'intonaco dipinto mediante iniezioni. La procedura sarà eseguita al fine di consolidare strati di intonaco, distaccato dal supporto, così da risarcire le eventuali lesioni e riempire le sacche perimetrali presenti tra il substrato e l'apparecchio retrostante. Si potranno quindi reinserire i frammenti recuperati procedendo per incollaggio. Ove ci fossero lacune si può operare con integrazione pittorica utilizzando colori ad acquarello per garantire reversibilità dell'intervento. In caso di disgregazione e polverizzazione della pellicola pittorica si procederà con un trattamento consolidante per capillarità, applicando resina acrilica in emulsione a bassa concentrazione applicata a pennello con setole morbide, sarà necessario eseguire più passate con un massimo di 5.

In analogia, sarà necessario intervenire sull'orologio esterno con pulitura manuale avendo cura di non rimuovere frammenti; in presenza di depositi coerenti sarà necessario rimuoverli impiegando impacchi basici in polpa di cellulosa, impastata con carbonato di ammonio in debita soluzione, per asportare tutti i livelli di sporcizia presenti. La percentuale di soluzione deve essere verificata preliminarmente all'applicazione.

Dove si riscontrassero fessurazioni, mancanze e fratture negli elementi lapidei, sarà fondamentale procedere con la stuccatura. Prima di procedere con l'intervento, è necessario effettuare dei saggi preventivi per la definizione della corretta composizione della malta per colorazione e granulometria.

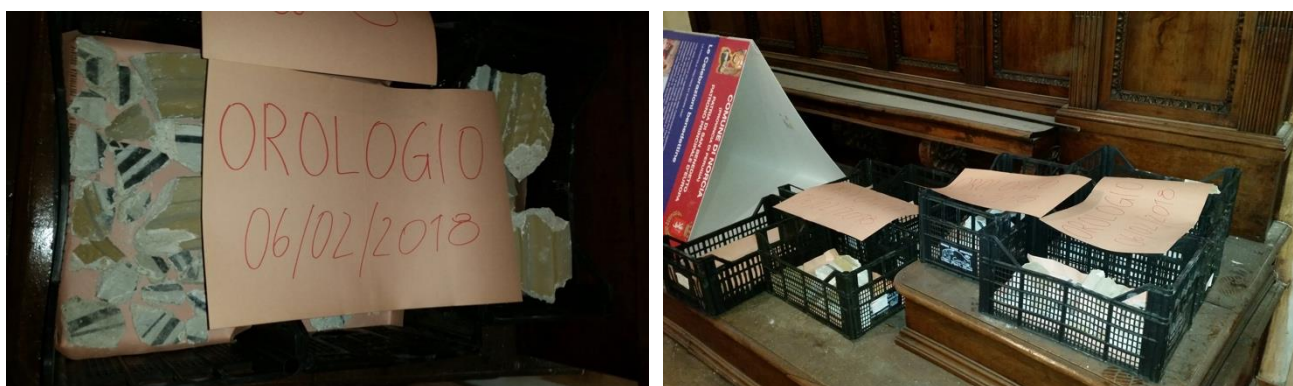
Figura 3. Frammenti dell'orologio interno recuperati.

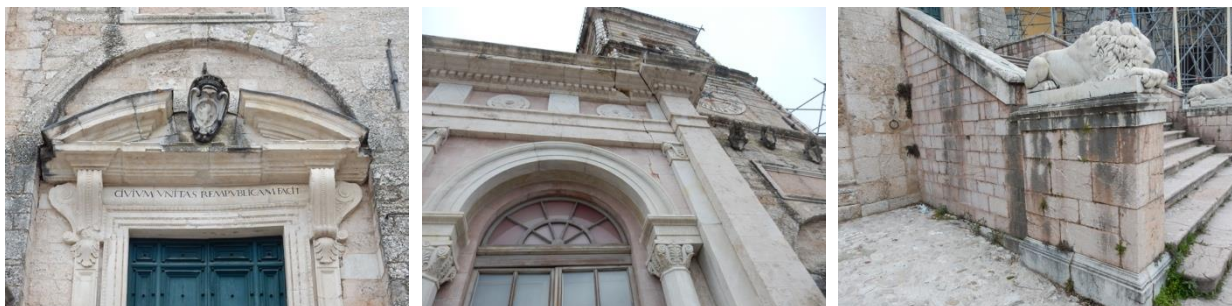
Scheda_01

Materiale Elementi lapidei

Stato di conservazione paramento lapideo con presenza di colonie di microrganismi, croste nere e depositi superficiali coerenti, carbonati, concrezioni, incrostazioni e macchie solubili, disgregazione della superficie, presenza di vegetazione inferiore, superiore e lacune.

- Disinfezione da colonie di microrganismi mediante applicazione di biocida (tipo Biotin N o PreventolR80 o Rocima) applicato a pennello su tutte le aree interessate per 2 cicli a distanza di una settimana;

- Rimozione di depositi superficiali coerenti, concrezioni, incrostazioni e macchie solubili mediante nebulizzazione delle superfici con acqua potabile con ugelli a rosetta, spazzolini e spazzole morbide di saggina o nylon, spugne;

- Rimozione di crosta nera mediante nebulizzazione delle superfici con acqua potabile con ugelli a rosetta, spazzolini e spazzole morbide di saggina o nylon, spugne e rimozione dei residui con strumenti meccanici di precisione;

- Ristabilimento della coesione nei casi di disgregazione mediante impregnazione con silicato di etile eseguita a pennello fino a rifiuto;
- Reintegrazioni di piccole lacune eseguite con malta a base di calce idraulica a basso contenuto salino e inerte polvere di pietra nella proporzione di 1:2;

- Stuccature eseguite con malta a base di calce idraulica a basso contenuto salino (tipo St.Astier) e inerte polvere di pietra nella proporzione di 1:2;

In caso di lacune dell'apparato decorativo:

Realizzazione di elementi modanati in pietra per integrazione delle parti mancanti del paramento lapideo, (tondi, listelli, volute, foglie, ricci, colonnine e di qualsiasi altro elemento architettonico presente) mediante:

- Rifilatura della zona da integrare per creazione dell'incasso per l'alloggiamento dell'integrazione;
- Realizzazione del pezzo da integrare;
- Incollaggio del nuovo elemento con resina epossidica bicomponente;
- Fissaggio del nuovo elemento, da eseguirsi con micro-perforazioni armate del diametro secondo le dimensioni dell'integrazione con perni in vetroresina (diametro 6-8 mm) o corde in basalto (diametro 4-6 mm);
- Pulizia delle fuoriuscite di resina dai giunti per permettere la successiva stuccatura;
- Stuccature e stilature dei giunti eseguite con malta a base di calce idraulica a basso contenuto salino (tipo St.Astier);
- Patinatura della zona integrata fino ad ottenere una omogeneità di colore.

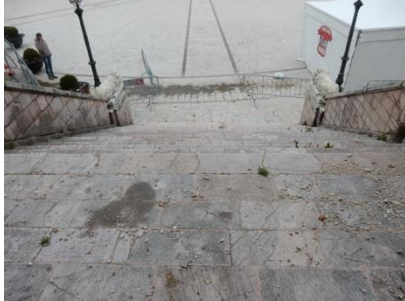
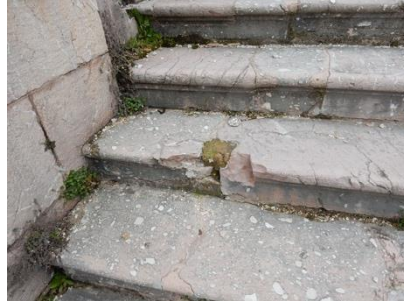
Materiale Elementi lapidei

Stato di conservazione Si riscontrano lacune e fratture per la caduta di conci dalla cella campanaria a seguito dell'evento sismico, nonché la presenza di vegetazione superiore e inferiore.

- Rimozione della vegetazione superiore. Esportazione della vegetazione erbacea con metodi meccanici e l'utilizzo di biocidi per estirpare le radici più profonde. Sarà in seguito necessario sigillare eventuali interstizi all'interno dei quali si possono creare depositi di humus.

- Pulitura delle superfici con metodi meccanici e con idro-pulitrice a pressione controllata, con particolare attenzione a non causare distacchi alle zone danneggiate.

- Eventuale pulitura con impacchi basici in polpa di cellulosa, impastata con carbonato di ammonio in debita soluzione per la rimozione di depositi coerenti.

- Integrazione delle lacune con elementi lapidei in conformità con l'esistente.
 - i) Rifilatura della zona da integrare per creazione dell'incasso per l'alloggiamento dell'integrazione;

- ii) Realizzazione del pezzo da integrare;
 - iii) Incollaggio del nuovo elemento con resina epossidica bicomponente;
 - iv) Fissaggio del nuovo elemento, da eseguirsi con microperforazioni armate del diametro secondo le dimensioni dell'integrazione;

- v) Pulizia delle fuoriuscite di resina dai giunti per permettere la successiva stuccatura;
 - vi) Stuccature e stilature dei giunti eseguite con malta a base di calce idraulica a basso contenuto salino

- Stuccature eseguite con malta a base di calce idraulica a basso contenuto salino (tipo St.Astier) e inerte polvere di pietra nella proporzione di 1:2.

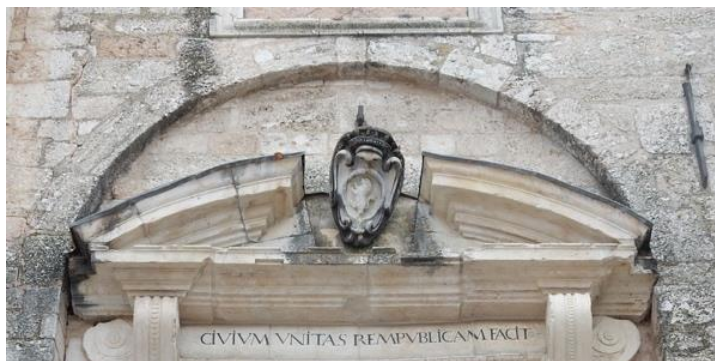
Materiale Piombo

Stato di conservazione Le coperture in piombo presenti risultano danneggiate, sono presenti lacune e fratture che ne impediscono la funzionalità

- Pulitura delle superfici con metodi meccanici
- Eventuale stuccatura di lesioni
- Esecuzione di una sottile traccia con sega circolare dove sarà innestata la copertina
- Realizzazione di una copertina in piombo da 2 mm di spessore, su tutta la superficie, sagomato secondo le forme presenti.
- Sigillata con malta idraulica.
